//Актуальные проблемы архитектуры, градостроительства и дизайна: теория, практика, образование : материалы Международной науч. конф., 23—29 сентября 2018 г. / ред.-сост. Н. В. Иванова. — Волгоград: ВолГГУ, 2018. С. 274-281

## **О ПРОЕКТЕ РЕСТАВРАЦИИ АРХАНГЕЛЬСКОЙ ЦЕРКВИ В ГОРОДЕ ВЯТСКИЕ ПОЛЯНЫ КИРОВСКОЙ ОБЛАСТИ**

А.С. Шумилкин

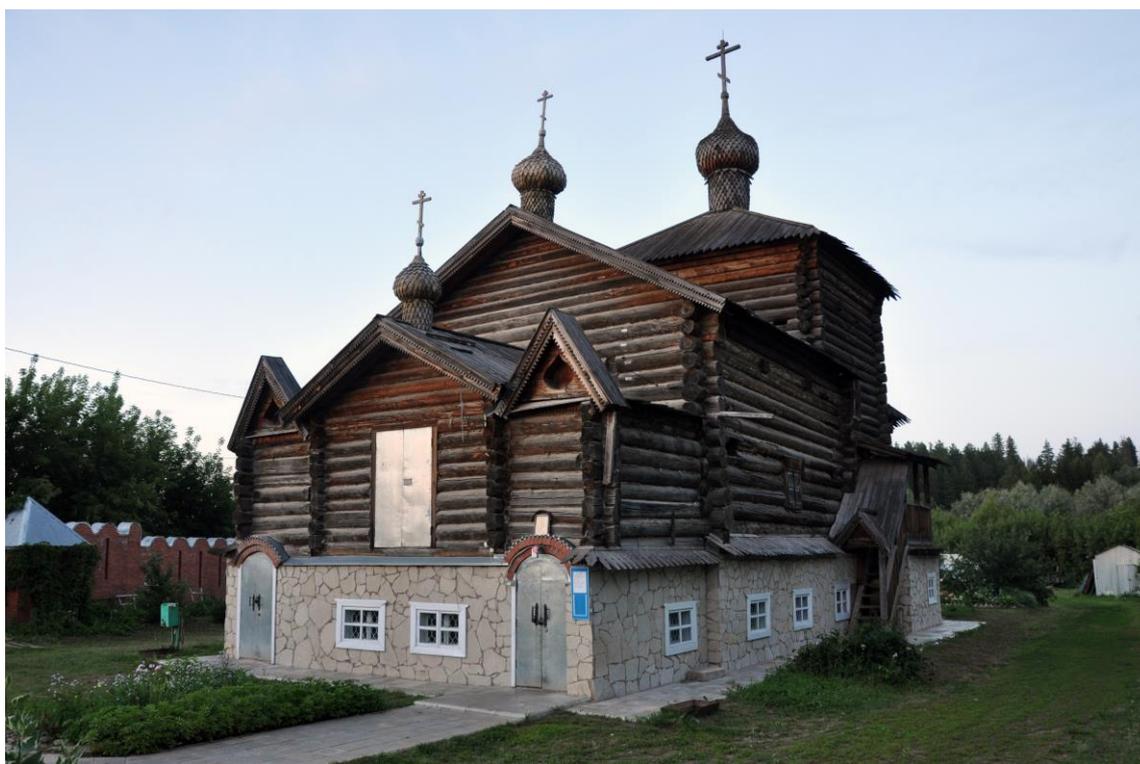
Состояние архитектурно-конструктивных и декоративных элементов храма достигло значительной степени износа: видны участки переувлажнения и биопоражения деревянных элементов стен и крыши, разрушение обшивки фасадов, кровли, лемеха, выпучивание венцов сруба.

Рис. 1. Церковь Михаила Архангела в Вятских Полянах. Фото 2017 г.
