// Великие реки - 2016 : Тр. конгр. Междунар. науч.-промышл. форума / Нижегород. гос. архитектур.-строит. ун-т. Н. Новгород, 2016. Т.3. С. 130-134.

РЕСТАВРАЦИЯ ФОТОМАСТЕРСКОЙ А.О.КАРЕЛИНА И М.П.ДМИТРИЕВА В НИЖНЕМ НОВГОРОДЕ

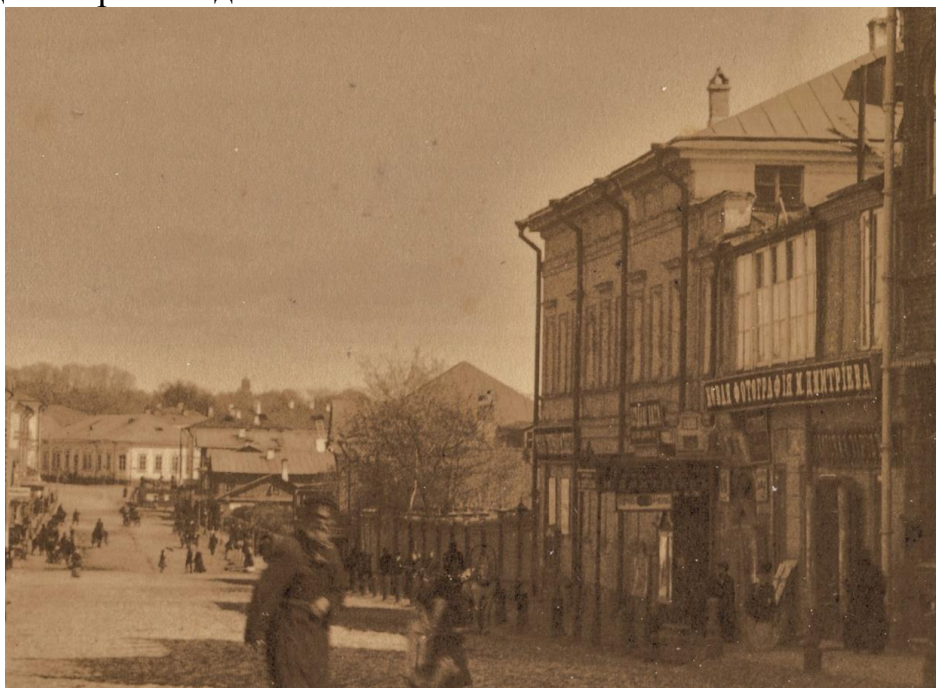
Рис. 1. Общий вид исследуемого здания на конец XIX в.

В центре Нижнего Новгорода на ул. Пискунова дом 9 сохранился уникальный дом, постройки конца XIX в. – зданием фотомастерской А.О. Карелина и М.П. Дмитриева. Исторически здание сильно выбивалось из визуального ряда исторических домов своего времени наличием больших витражей и стеклянной кровлей. Усадьба является уникальной постройкой своего времени!

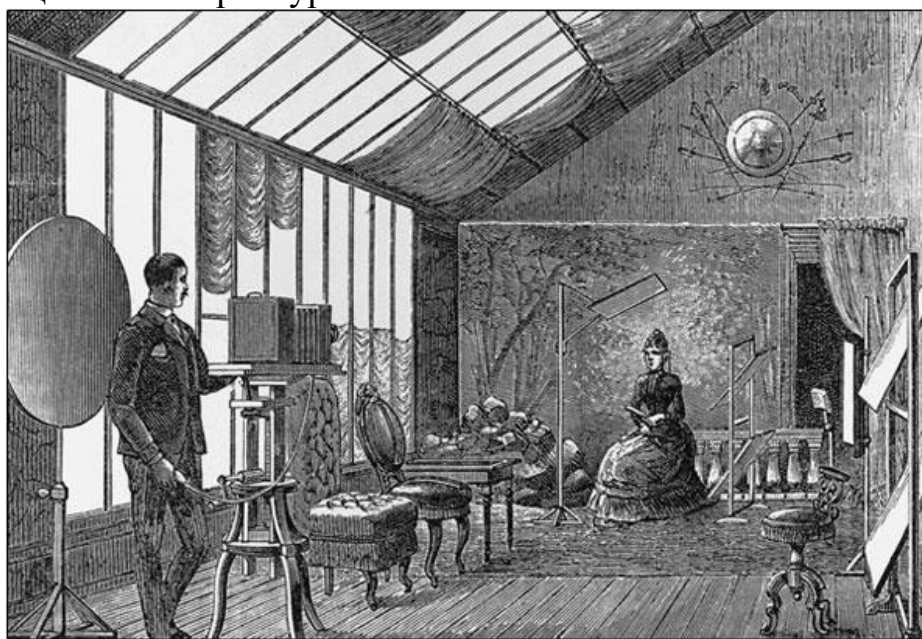
Рис.2 Гравюра из "Пособия по практической фотографии" Адольфа Мите, 1902 г.
(одно направление остекления – северный фасад).

Работа светописца второй половины 19-го века, где бы он ни был, была кропотливой. Поскольку не было электрического освещения, павильон, в котором проводилась фотосъемка, имел стеклянную крышу и такую же боковую стену. Помещение не могло быть маленьким, много места занимали декорации, мебель, ширмы, декоративные колонны для создания колорита снимка. [2].
