## Реставрация жилых домов купцов марковых в Нижнем Новгороде

*В статье рассматривается реставрация двух домов, принадлежавших купеческой династии Марковых в конце XIX - начале XX вв. Отмечены основные реставрационные работы. Рассмотрены архитектурно-стилистические особенности домов и проведен анализ их проектов реставрации, включавших реставрацию разрушенных и утраченных элементов. Выявлены характерные черты приемов реставрации от фрагментарной реставрации фасада до полной реставрации с историческими интерьерами. Показаны разные виды работ по реставрации лепного декора и изделий из мрамора. Отмечено, что в результате реставрации и нового приспособления сохранен и частично воссоздан архитектурный декор фасадов, а в доме на Ильинской улице перво-начальный облик получили и парадные комнаты. Реставрация домов позволила дополнить архитектурный облик исторической центральной части Нижнего Новгорода.*

### The restoration of the dwelling houses of the Markov's merchant in Nizhny Novgorod

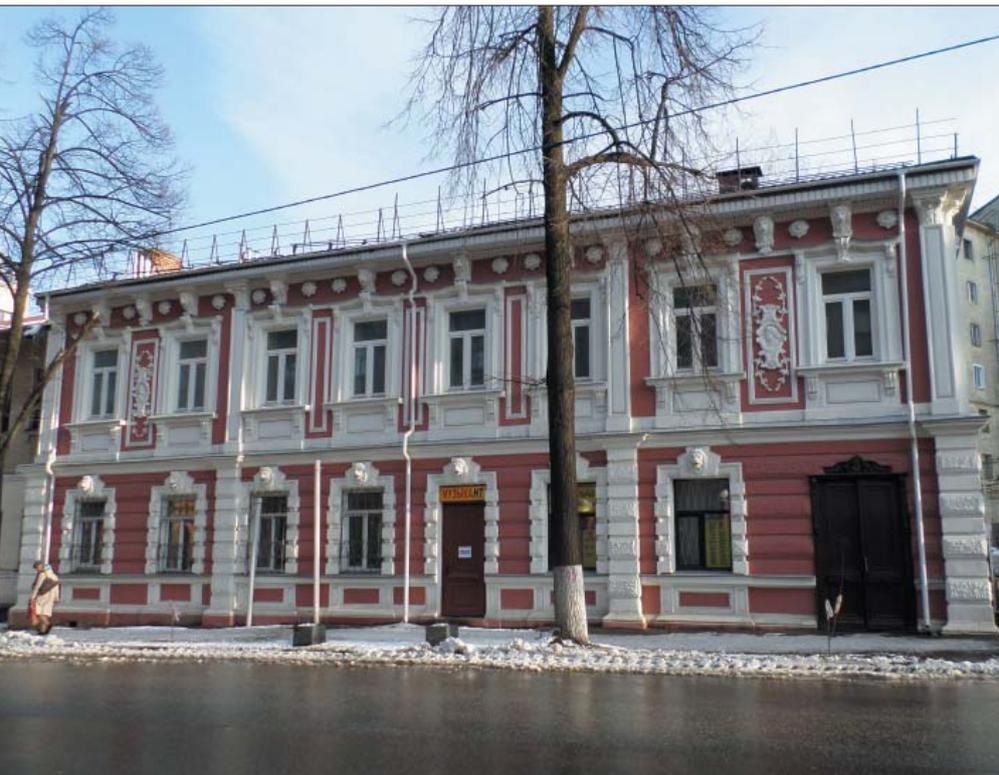
Главное отличие дома Марковых – его нарядность, излишняя декоративность и скульптурность деталей, престижность и торжественность на фоне более скромных по декору соседних зданий на М. Покровской и Ильинской ул. (рис. 1). Это, безусловно, яркий пример эклектики с активным включением объемного декора, в котором не последнюю роль сыграл особняк С.М. Рукавишника на Верхне-Волжской наб. (1877) [5].

Рис. 1. Жилой дом на ул. М. Покровской. Общий вид после реставрации. Фото 2017 г.

Проект реставрации главного фасада (авторским коллективом: С.М. Шумилкин – научный руководитель, А.С. и М.С. Шумилкины, 2012 г.) предполагал восстановление его первоначального внешнего облика. Особенностью дома являлась смешанная конструкция внешних стен: стены первого этажа – каменные, а второго – деревянные, на основе деревянного каркаса с обшивкой и декоративным штукатурным слоем. Второй этаж дома, находящегося в частной собственности, в связи с устройством новой квар-

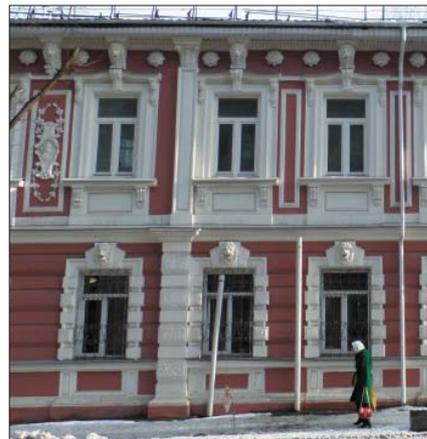
Рис. 2. Фрагмент фасада дома после реставрации. Фото 2017 г.

тиры, потребовал замены деревянных конструкций по главному фасаду и применения нового несущего железобетонного каркаса. В связи с отслоением штукатурного декоративного слоя от деревянных стеновых конструкций на фасаде по ул. М. Покровской и его обрушением, фасад второго этажа утратил около 70% декоративного лепного декора. Частично декор сохранился на правой части фасада и включал оконные наличники с лепными деталями, карнизную часть с кронштейнами – масками львов, розетками и карнизными тягами с рядом сухариков (рис. 2). Сохранились также барельефное панно в простенке между окнами и угловые пилястры с капителями.

Основу проекта реставрации фасада составили обмерные чертежи здания и фотографии 2010–2011 гг., по которым видна общая система построения фасада на основе строго симметричной композиции. Важную роль играли боковые парапеты над венчающим карнизом, из которых сохранился только правый. Как видно на фотографиях, окна как первого, так и второго этажа были идентичны в пределах яруса и располагались по осям. Повторяемость отмечена и в архитектурном декоре: масках львов в замках окон первого этажа, архитектурной пластике и лепных элементах окон второго этажа, кронштейнах с массивными головами львов и розетках в подкарнизной части. Симметрии подчинены и рисунки барельефных панно: включенные в них женские профили ориентированы друг на друга. Симметрию фасада несколько нарушает исторический вход в здание с улицы.

Проектом реставрации фасада предусматривалось полное восстановление утраченного декора второго этажа по типу сохранившихся фрагментов, в том числе наличников окон с лепными деталями, пилястр с растительными капителями, барельефного панно в левой части фасада,

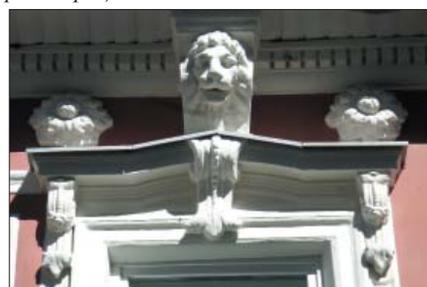
Рис. 3. Верх наличника окна второго этажа с головой льва

кронштейнов с львиными головами и розеток в подкарнизной части (рис. 3). К 2016 г. на фасаде были в основном завершены ремонтно-реставрационные работы, исключение составили два парапета над карнизом с лепным декором и картушами в центральной части.

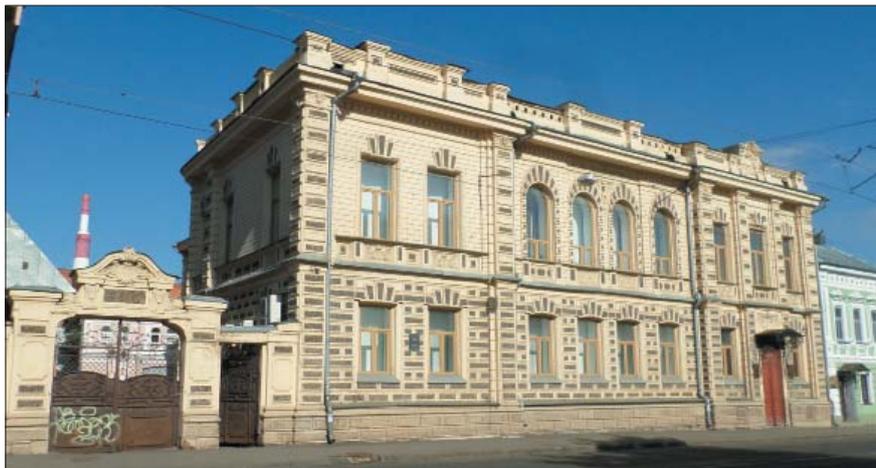
Второй дом, возведенный на ул. Ильинской (ныне № 61) богатейшим купцом Поволжья начала XX в. А.В. Марковым, занимает одно из ключевых мест в исторически сложившейся и довольно хорошо сохранившейся застройке ул. Ильинской и относится к лучшим примерам купеческих жилых домов города [6]. Дом включен в Список объектов культурного наследия регионального значения (рис. 4).

Рис. 4. Жилой дом на ул. Ильинской. Общий вид после реставрации. Фото 2017 г.

В связи с приспособлением дома из студенческой поликлиники под учебный корпус Нижегородского государственного архитектурно-строительного университета авторским коллективом архитекторов: С.М. Шумилкин – научный руководитель, В.М. Кагоров, В.Н. Котов, А.С. и М.С. Шумилкины, были проведены историко-архитектурные исследования, натурные обследования, архитектурно-археологические обмеры и разработан проект реставрации дома. Результатом стала реставрация всех фасадов и отдельных исторических интерьеров здания, законченная в 2009 г.

В процессе реставрационно-строительных работ на всех фасадах был проведен значительный комплекс мероприятий по восстановлению рисунка рустовки стен, профилей наличников окон и деталей сложно профилированного парапета. Над главным входом взамен ранее утраченного установлен кованый козырек, рисунок которого был выполнен в соответствии с деталями створок главных ворот дома. Особые требования были предъявлены к окраске фасадов. Цвет соответствует цвету естественного камня и отражает целостность фасадов. Большие работы проведены на цокольной части дома, были восстановлены профили цоколя и раскрыты ранее заложенные цокольные окна.

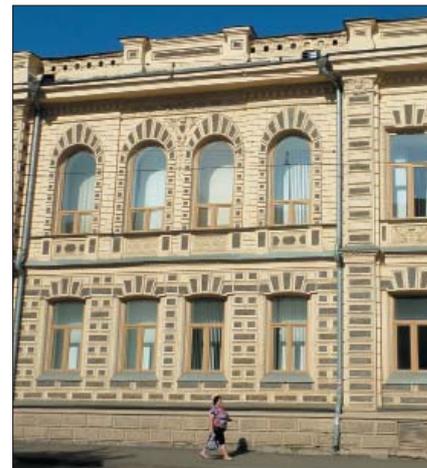
Рис. 5. Фрагмент центральной части фасада. Фото 2017 г.

стибюля и парадной лестницы) присутствуют черты модерна, что говорит об общей эклектичности архитектуры этого здания. Надо отметить, что архитектура России на протяжении всей второй половины XIX в. и до 1910-х гг. постоянно обращалась к архитектуре Ренессанса, однако к периоду Раннего Ренессанса зодчие обращались крайне редко [7]. Выбор архитектурного решения нижегородского дома, по-видимому, исходил от заказчика, который хотел подражать столичным образцам и ориентировался на лучшие постройки, как дворцового типа, так и особняки. В нижегородской архитектуре ни до постройки этого дома, ни после данное «флорентийское» архитектурное направление не выявлено, хотя отдельные архитектурные детали особняка повторяются в некоторых купеческих строениях (рис. 5).

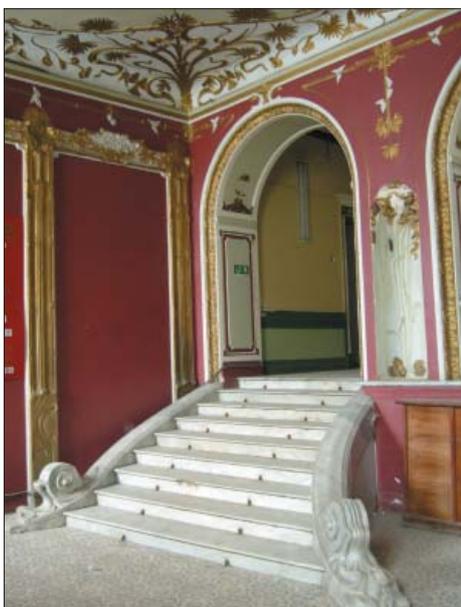
Рис. 6. Общий вид вестибюля с мраморной лестницей. Фото 2017 г.

Исключительные реставрационные работы (вычинка разрушенных участков) были проведены на парадных лестницах, в которых марши, ограждения и площадки выполнены из беломраморных плит. Пластику их характеризуют четкие сложные профили и высокое качество строительных работ. Подобные мраморные лестницы сохранились в Нижнем Новгороде лишь в двух особняках (ныне музеях), принадлежавших С.М. Рукавишникову [10] и В.М. Бурмистровой [11].

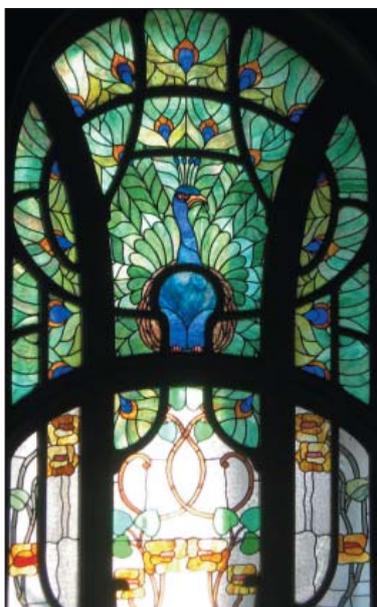
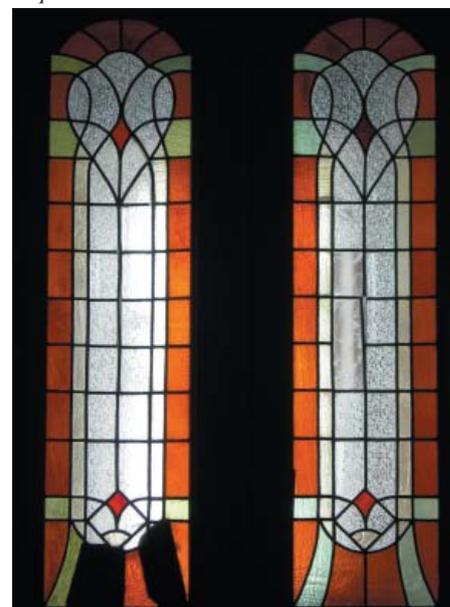
Рис. 7. Витраж на лестничной площадке. Фото 2017 г.

Рис. 8. Витражи в дверных полотнах. Фото 2017 г.

Специальные работы были проведены при реставрации многочисленных мраморных подоконных плит (вычинка разрушенных профилей) и витражей. Дом Маркова является уникальным примером в нижегородском зодчестве включения художественно выполненных витражей, которые расположены в разных частях дома. Самым ярким и многоцветным является витраж на парадной лестнице, который выполнен в характерной манере модерна и по рисунку представляет собой раскрывшего хвост павлина среди цветов. Два других витража украшают входные двери. При реставрации были восстановлены утраченные элементы и усилен каркас из свинцовых переплетов (рис. 7. 8).
