// Реставрация и исследования памятников культуры. Вып. 9, А.Б. Бодэ (отв.ред.)— СПб, 2017. С. 167-171.

А. С. ШУМИЛКИН

**ОСОБЕННОСТИ НАУЧНЫХ ИССЛЕДОВАНИЙ
ПРОЕКТА РЕСТАВРАЦИИ ОБЪЕКТА КУЛЬТУРНОГО НАСЛЕДИЯ
(ПАМЯТНИКА ИСТОРИИ И КУЛЬТУРЫ)
ФЕДЕРАЛЬНОГО ЗНАЧЕНИЯ
«УСАДЕБНО-ПРОМЫШЛЕННЫЙ КОМПЛЕКС. ВОДОНАПОРНАЯ
БАШНЯ» В Г.ВЫКСА НИЖЕГОРОДСКОЙ ОБЛАСТИ**

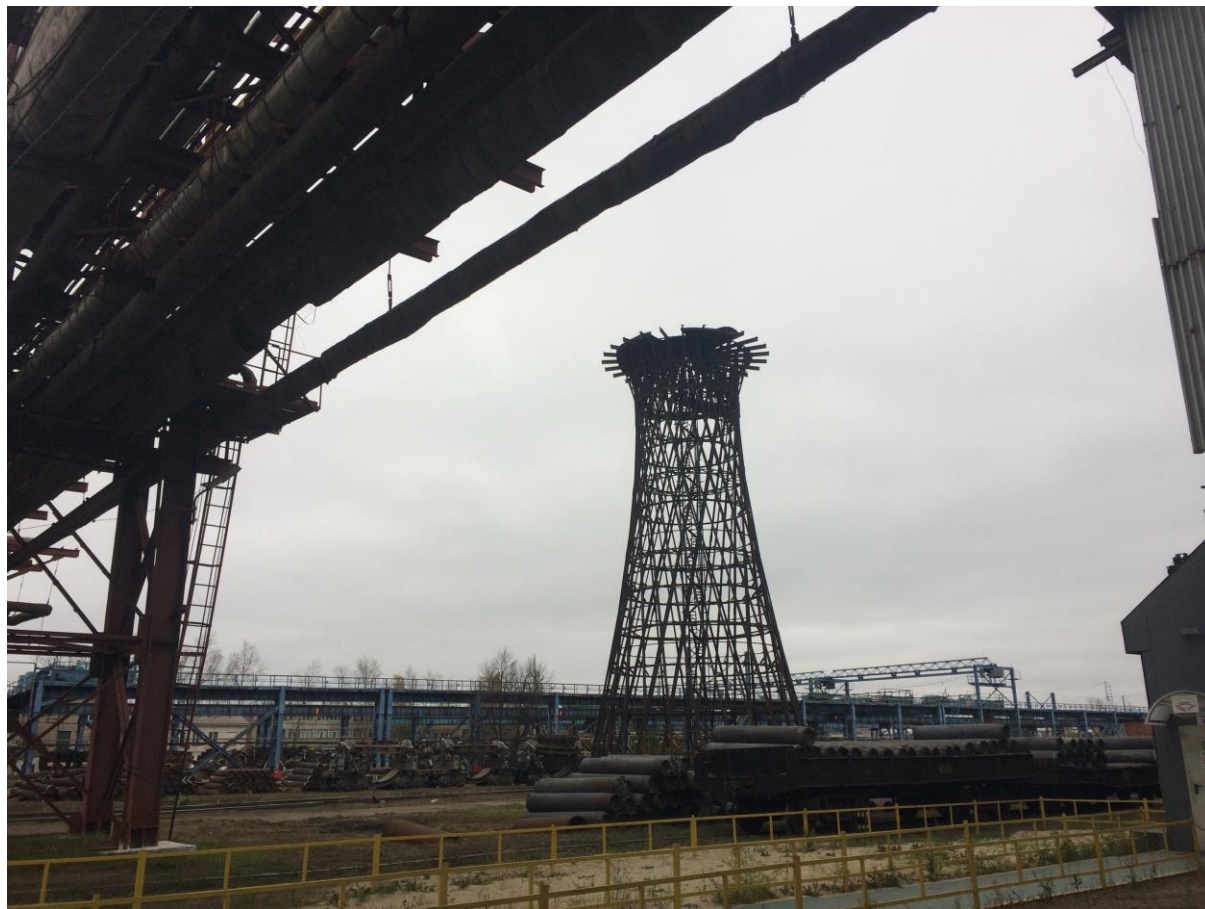
Общий вид башни. Фото 2016 г.

В проектном исполнении башня представляла собой решетчатую опору, имевшую форму гиперболоида и конструктивно решенную в виде сетки из прямолинейных стержней, на которой покоился окруженный обходной галереей массивный резервуар. Сужающаяся кверху ажурная конструкция башни подчеркивала высоту сооружения и давала интересный контрастный силуэт.

В результате предварительного и детального обследования установлена геометрическая схема сооружения. Сохранившаяся к настоящему времени опора башни в виде гиперboloида вращения состоит из 50 наклонных стальных стержней, связанных по горизонтали двадцатью уменьшающимися в диаметре по высоте кольцами жесткости. Обе группы прямых элементов состоят из стальных уголков, соединенных между собой заклепками. Узлы пересечения четных и нечетных ног и горизонтальные кольца, выполненные в разных уровнях, образуют треугольные ячейки, обеспечивающие геометрическую неизменяемость конструкции. Произведено обследование грунтового основания и фундамента водонапорной башни посредством разработки шурфа. Определены фактические характеристики материалов фундамента.

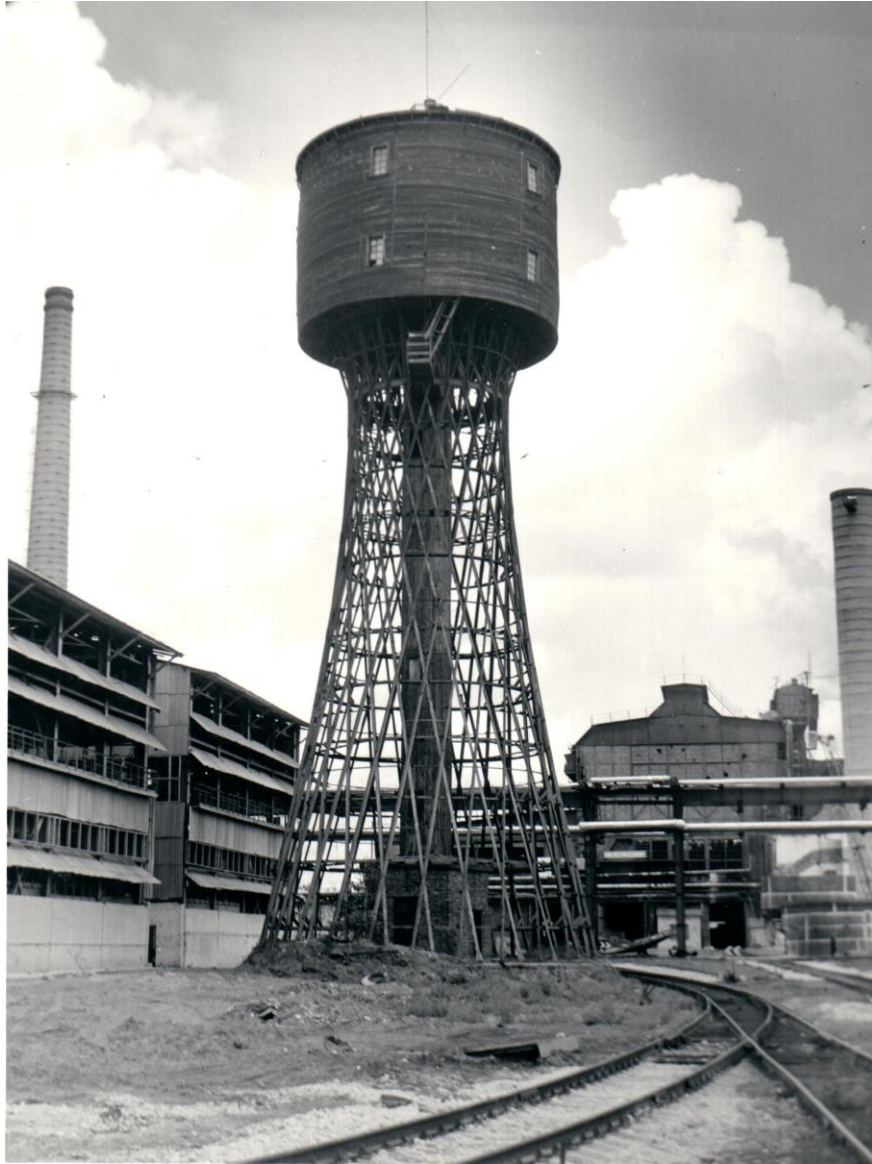
Водонапорная башня Выксунского металлургического завода. Фото 1976 г.

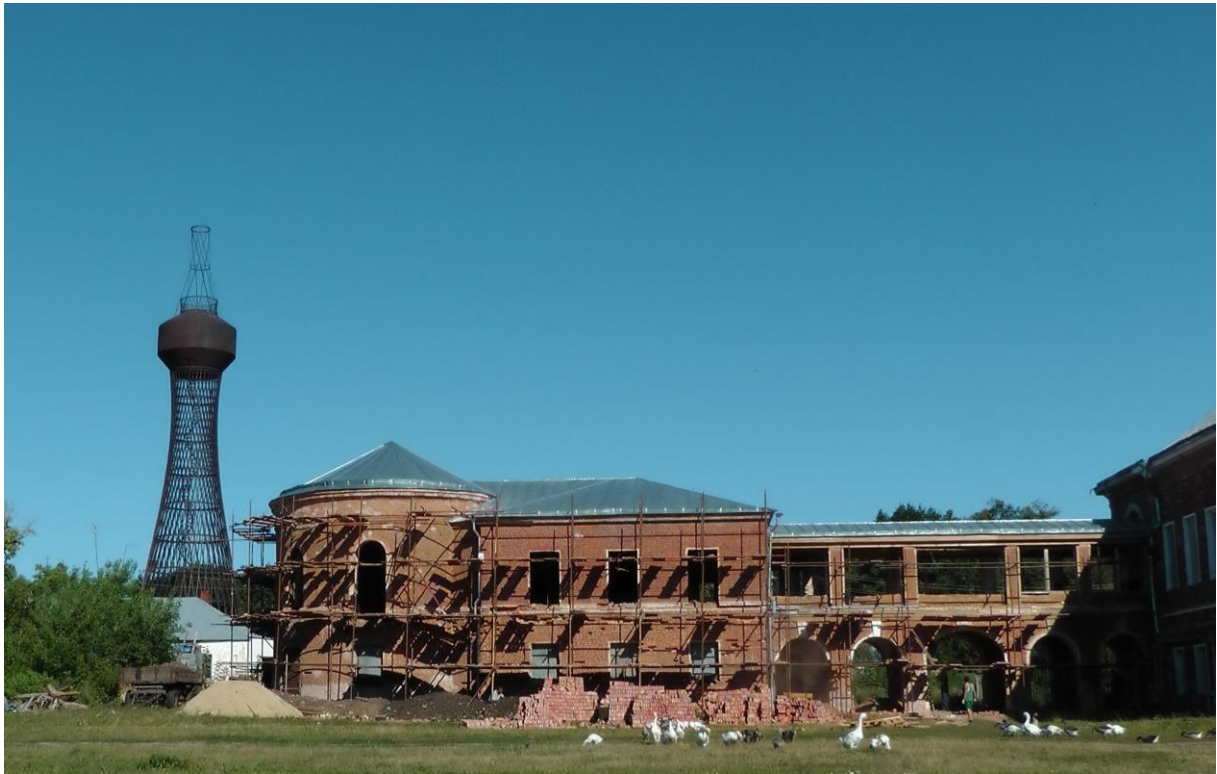
Водонапорная башня в с. Полибино Липецкой обл.

Архитектурные исследования были направлены на овладение системой пространственно-геометрического строения башни. Проведен поиск и анализ близких по принципиальному конструктивному решению аналогов: водонапорной башни Всероссийской промышленно-художественной выставки в Нижнем Новгороде 1896 г (впоследствии

перевезенной в с. Полибино Липецкой области), водонапорных башен системы В.Г. Шухова в Коломне (1902 г.) и в Петровско-Разумовском в Москве (1914 г.).

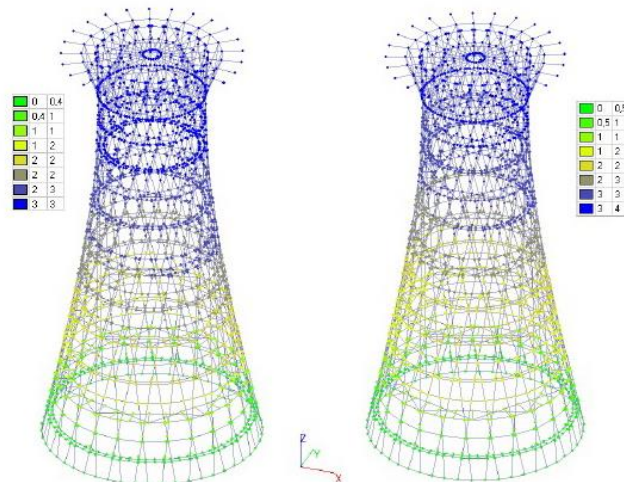
рис. П.Ж.6 Перемещения узлов существующей башни, мм

рис. П.Ж.7 Перемещения узлов башни с резервуаром, мм

На рисунке П.Ж.6 и рисунке П.Ж.7 представлены перемещения узлов башни от комбинации нагрузок соответственно для существующей башни и для башни с резервуаром. Максимальное горизонтальное перемещение от расчетного сочетания нагрузок (постоянные и кратковременные нагрузки) составляет 4 мм, что не превышает предельно допустимого горизонтального перемещения, равного 380мм в соответствии с [6].

Схема перемещения узлов башни
