// Приволжский научный журнал / Нижегород. гос. архитектур.-строит. ун-т. Вып. 1. -Н. Новгород, 2018. С. 127-131.

РЕСТАВРАЦИЯ В НАЧАЛЕ ХХІ ВЕКА И ПРОБЛЕМА ВЗАИМОДЕЙСТВИЯ ИСТОРИЧЕСКОЙ И СОВРЕМЕННОЙ ЗАСТРОЙКИ (НА ПРИМЕРЕ ЗДАНИЯ РЕМЕСЛЕННОЙ УПРАВЫ)

В контексте рассмотрения данной проблемы обратимся к примеру реставрации здания бывшей Ремесленной управы в Нижнем Новгороде (дом № 25 по улице Октябрьской), известного многим горожанам как Горьковский Дом ученых. Здание входит в границы историко-культурной территории «Старый Нижний Новгород» и расположено в квартале, ограниченном историческими улицами Алексеевской, Грузинской (быв. Болотов пер.), Октябрьской (быв. Дворянской) и Ошарской. Памятник входит в структуру исторической усадебной двух-трехэтажной преимущественно каменной застройки улицы Октябрьской и северным фасадом формирует ее красную линию. Предназначавшийся для солидного учреждения и обладающий характерной объемно-пространственной композицией, особняк в кирпичном стиле являлся значимым архитектурным акцентом в застройке улицы.

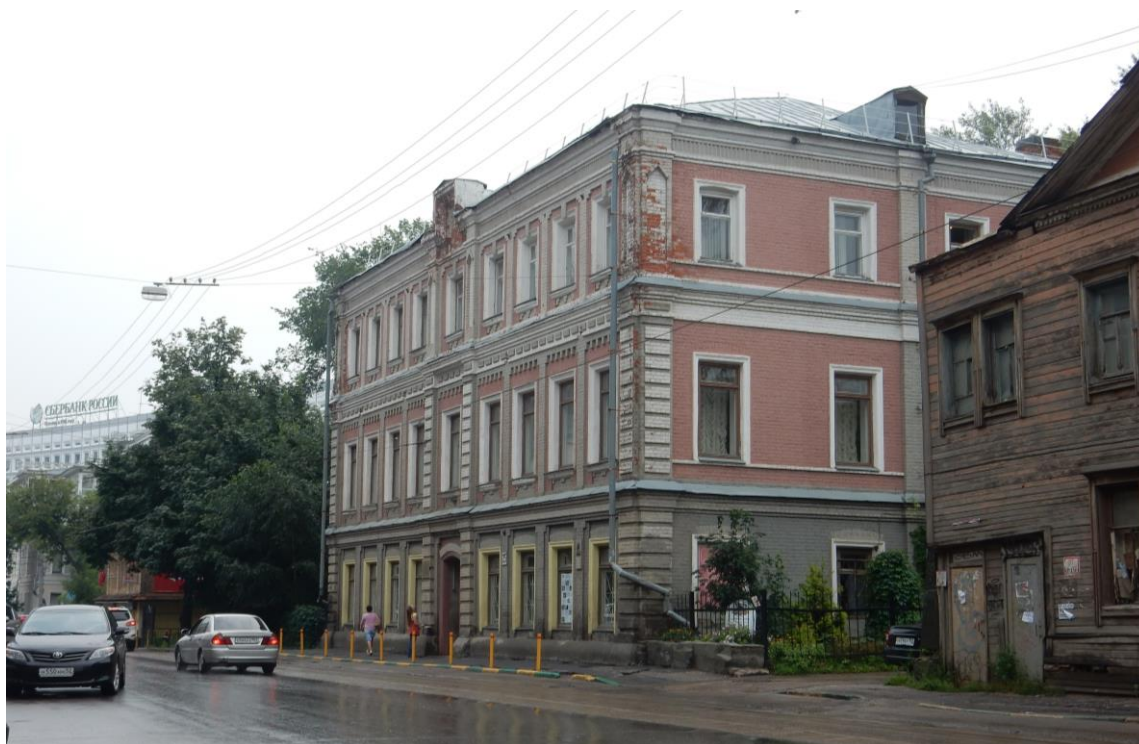
Рис. 2. Здание Ремесленной управы (ул. Октябрьская, 25) до реставрации. 2016 г.

более, чем вековую историю здание сохранило репрезентативный облик солидного общественного учреждения (рис. 2 цв. вклейки).

Трехэтажный кирпичный неоштукатуренный основной объем здания под вальмовой крышей первоначально имел симметричное решение и был выстроен в форме буквы «Т». Ось симметрии со стороны дворового (южного) фасада подчеркивалась ризалитом, в котором помещалась лестничная клетка. Впоследствии композиция здания несколько изменилась: с юго-западной стороны заподлицо с историческими фасадами был пристроен трехэтажный оштукатуренный объем, повторяющий их декоративное решение. Со стороны восточного фасада примкнул поздний двухэтажный оштукатуренный пристрой из силикатного кирпича.

Обследование технического состояния памятника выявило фрагментарные разрушения кирпичного декора на главном и дворовых фасадах (междуэтажных поясов, лопаток, аттика) и утраты первоначальных деталей (угловые декоративные на кровле). Часть окон южного и восточного фасадов были заложены, отчасти изменены их первоначальные размеры. Разнохарактерное заполнение оконных проемов было выполнено не в соответствии с историческим обликом объекта культурного наследия. В процессе расчистки стен от поздних окрасочных наслоений (толщина до 5 мм) выявилось их неудовлетворительное состояние: выкрашивание подлинного кирпича, следы поздних ремонтов, цементно-песчаные докомпоновки, выходы солей, поражение домовым грибом.

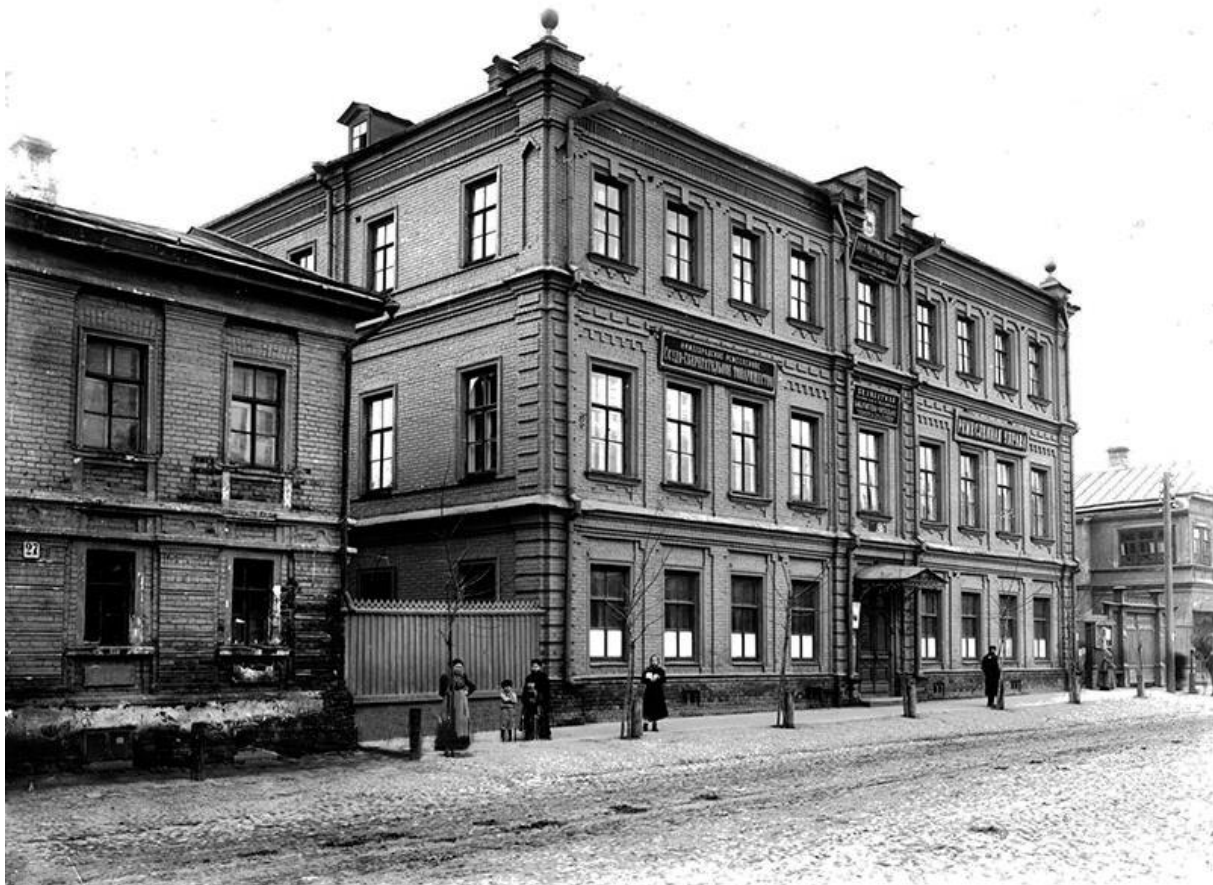
Рис. 3. Здание Ремесленной управы. Начало XX в. Фото М.П. Дмитриева.

Главный фасад в целом сохранил первоначальное декоративно-художественное решение в духе рационального направления эклектики (кирпичный стиль) (рис. 3 цв. вклейки). На его центральной оси расположен парадный вход в здание. Средняя часть девятиосевого фасада выделена поэтажными лопатками и акцентирована прямоугольным аттиком. Аналогичные лопатки, декорированные «под руст» в уровне первого и второго этажей и дополненные вертикальными нишами на третьем этаже, подчеркивают углы здания. Фасад разделен по горизонтали кирпичными междуэтажными поясами. Выступающие горизонтальные ширинки и орнамент в виде сухариков дополняют пояс над вторым этажом.

Кирпичный декор основной плоскости фасада образует геометрический рисунок, обрамляющий проемы и заполняющий простенки элементами в виде узких лопаток. Прямоугольные окна в рамочных наличниках в уровне первого этажа дополнены навершиями лучкового очертания, над пониженными оконными проемами третьего этажа помещены замковые камни. Боковые и дворовый фасады имеют более сдержанное декоративное решение. Боковые фасады основного объема

оформлены поэтажными лопатками, окна декорированы рамочными наличниками. Профилированный венчающий карниз дополнен поребриком.

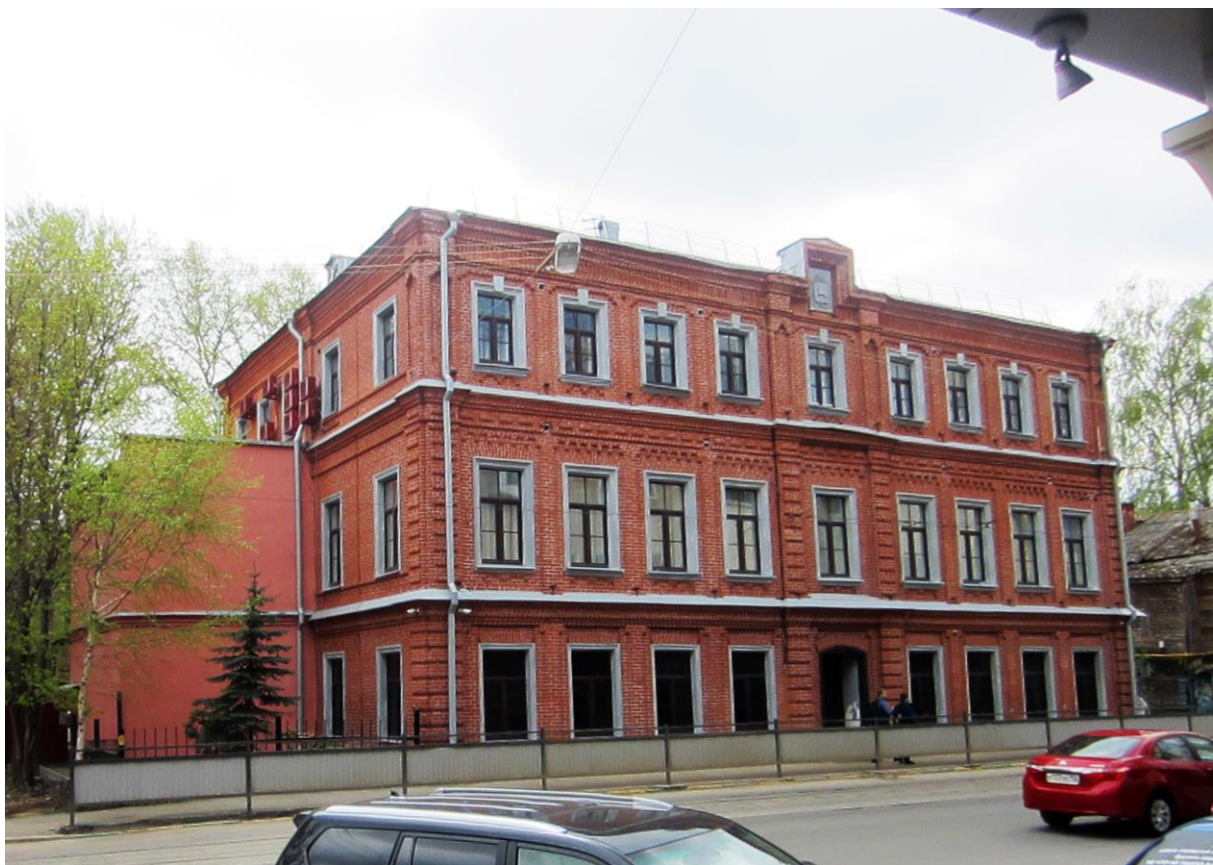
Рис. 4. Здание Ремесленной управы (ул. Октябрьская, 25) после реставрации. 2017 г.

Основные задачи проекта реставрации были направлены на возвращение зданию утраченного значения архитектурного акцента исторического ансамбля застройки Октябрьской улицы (выполнен ООО «Асгард» под руководством главного архитектора А.С. Шумилкина в 2016 году) [2]. Прежде всего, была проведена работа по восстановлению подлинной открытой кирпичной кладки, зафиксированной на фотографии начала XX века (рис. 3 цв. вклейки). Поздние пристройки советского периода из силикатного кирпича выделены нейтральным цветом и оштукатурены. Выполнена докомпоновка утрат и сколов оконных наличников. Обновлен фасадный декоративный наличник двери парадного входа, произведена замена поздних дверных полотен.

С целью возвращения здания к историческому облику были раскрыты два подлинных окна бокового фасада и восстановлена шестичастная расстекловка окон. Утраченное после 1917 года декоративное заполнение аттика (герб Ремесленной управы) заменено современным гербом

Нижегородской области. Восстановлены инженерно-технические элементы и системы оснащения (отмостка, организованный водоотвод). Вдоль главного фасада здания смонтировано защитное ограждение.

Задача максимального сохранения исторических подлинных элементов и материалов потребовала применения обширного комплекса высококачественных реставрационно-технологических мероприятий. Памятник был оснащен системой ночной подсветки, подчеркнувшей рельефность фасадов и пластику архитектурных деталей (рис. 4 цв. вклейки). Комплекс ремонтно-реставрационных работ на памятнике проводился нижегородской специализированной организацией ООО «Гефест».
