// Приволжский научный журнал / Нижегород. гос. архитектур.-строит. ун-т. Вып. 2. -Н. Новгород, 2016. С. 155-160.

РЕСТАВРАЦИЯ ОБЪЕКТА КУЛЬТУРНОГО НАСЛЕДИЯ – ДОМА В. М. БУРМИСТРОВОЙ С ИНТЕРЬЕРОМ В НИЖНЕМ НОВГОРОДЕ

В статье приводятся методические разработки комплексного проекта реставрации и приспособления объекта культурного наследия — особняка В.М. Бурмистровой с подлинными уникальными интерьерами, являющегося одним из знаковых и наиболее репрезентативных зданий периода эклектики второй половины XIX века в Нижнем Новгороде.

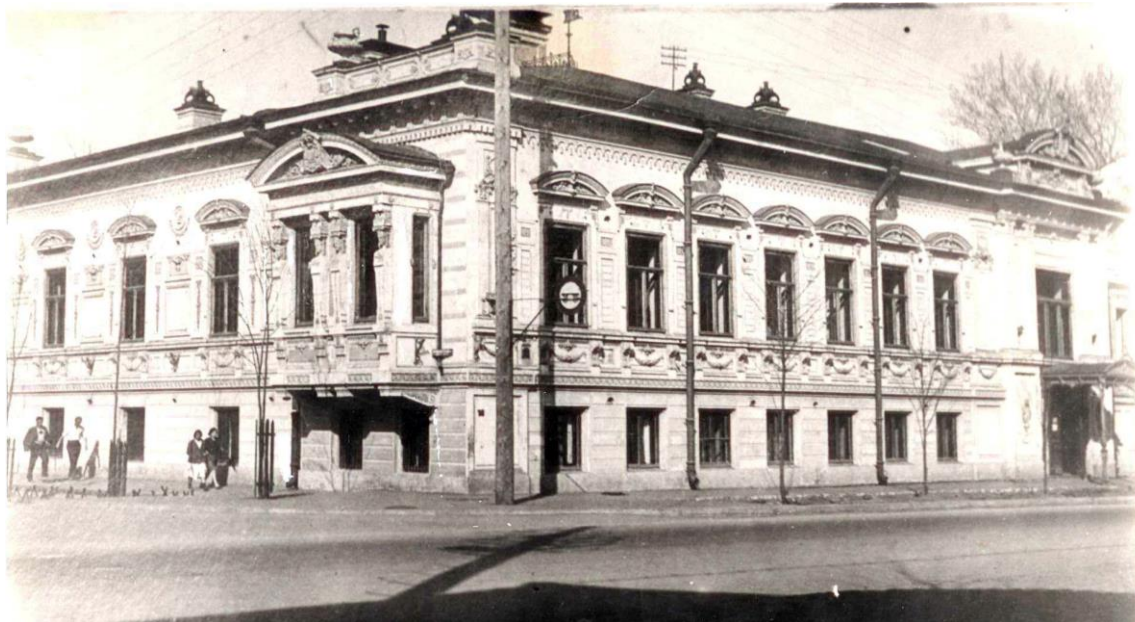
Рис.1. Особняк В.М. Бурмистровой. Общий вид. Фото 1950-х годов (из фондов Государственного музея им. А.М. Горького)

Большой интерес представляют сохранившиеся фотоматериалы (1). Уникальные фотоснимки рубежа веков дают представление об облике здания с первоначальной открытой верандой с лестницами-входами (2), а фотографии 1950-х годов запечатлели богатейшее внутреннее убранство особняка.

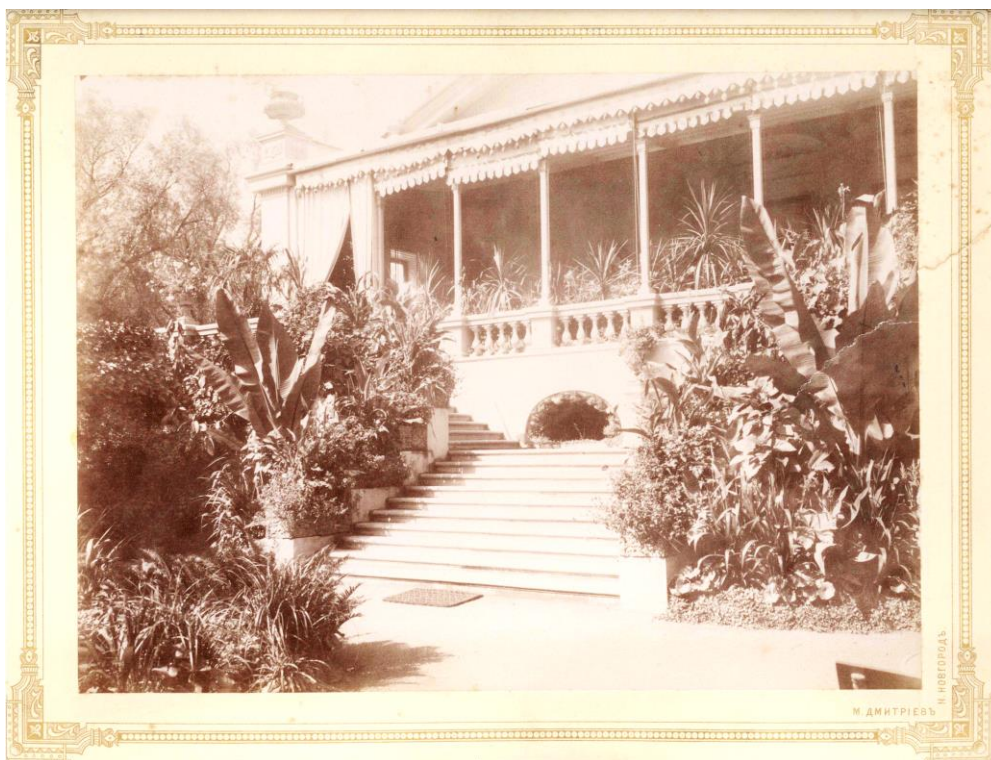
Рис. 2. Особняк В.М. Бурмистровой. Веранда. Фото кон. XIX – нач. XX вв.

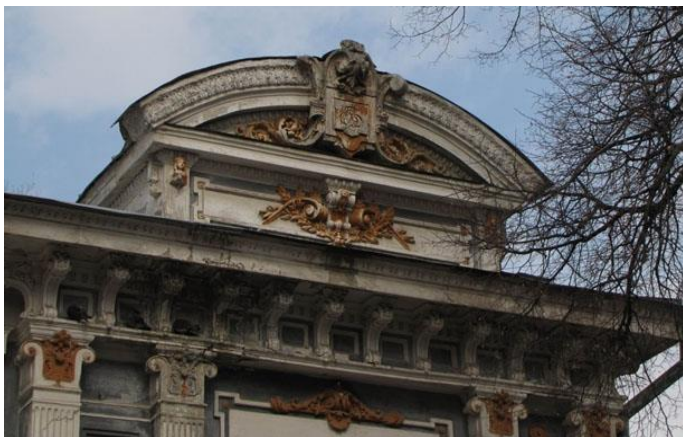
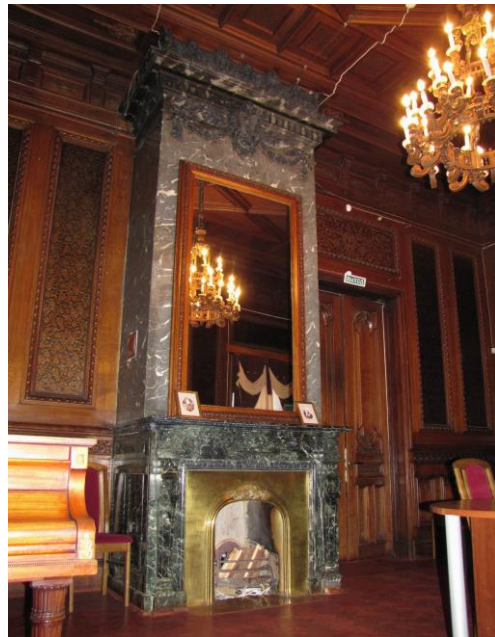
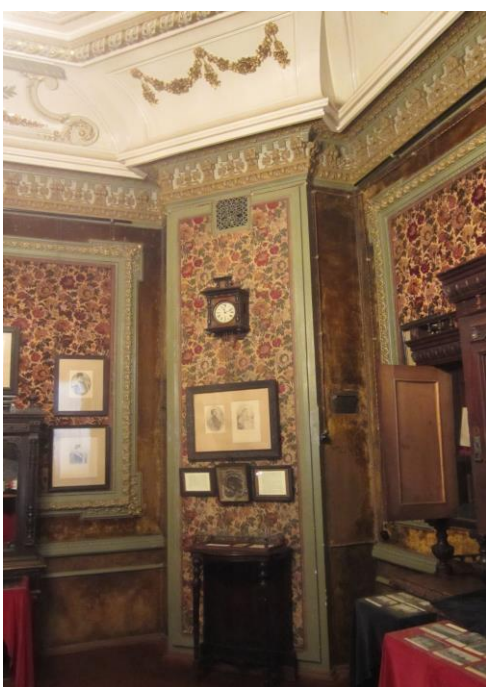
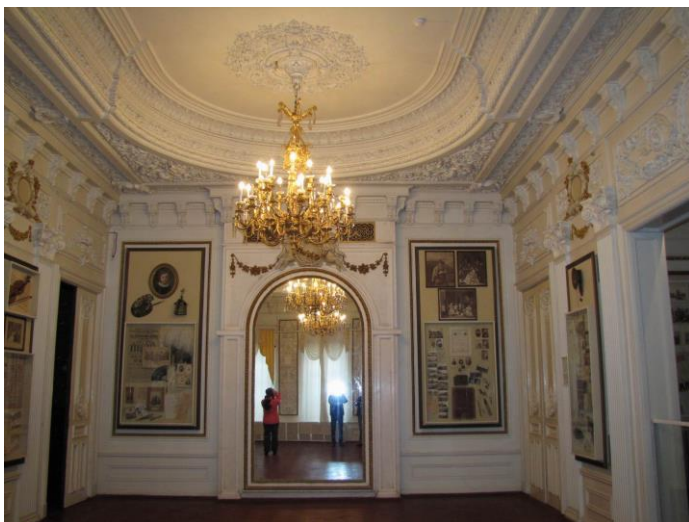
Рис.3. Особняк В.М. Бурмистровой. Фрагменты фасада и интерьеров. Фото 2015 г.

Детального описания заслуживает хорошо сохранившаяся внутренняя объемно-планировочная структура и интерьеры здания (3). В просторном двухсветном холле расположена широкая мраморная лестница с массивными балясинами, ведущая на основной этаж. Стены холла оформлены пилястрами, поясом с орнаментом в виде бегущей волны, декоративными рамками, обработанными иониками. Потолок декорирован профилированными тягами, включающими модульоны, дентикулы, лепные орнаментальные полосы. В центре расположена розетка в виде круга, вписанного в квадрат, по сторонам которого размещены медальоны с маскаронами.
