## **ТРАДИЦИИ И СОВРЕМЕННЫЕ ПОДХОДЫ В РЕСТАВРАЦИИ (НА ПРИМЕРЕ ХРИСТОРОЖДЕСТВЕНСКОЙ ЦЕРКВИ В Г. СЛОБОДСКОМ)**

В 2017 году были проведены научно-проектные работы по сохранению объекта культурного наследия регионального значения – Христорождественской церкви в городе Слободском Кировской области.

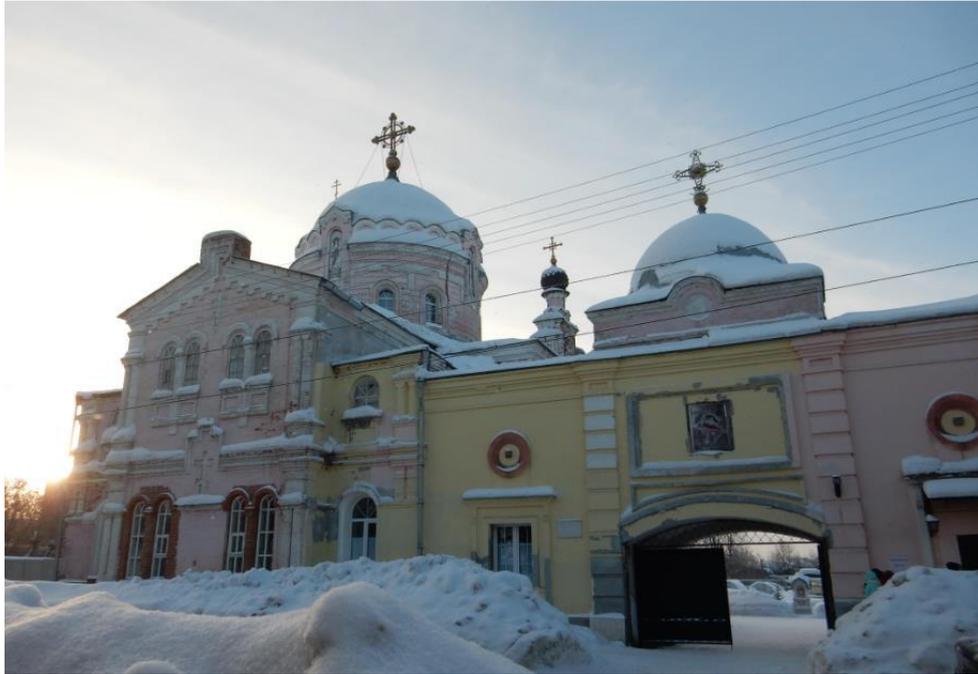
Рис. 1. Христорождественская церковь до начала работ. Общий вид.

В основу объемно-планировочной композиции каменной церкви положен крест с ротондой и куполом над средокрестием. В восточной ветви креста расположен близкий к квадрату алтарь, удлиненная западная ветвь представляет собой центральный неф. Обе ветви дополнены по бокам пониженными объемами, что в комплексе с уступчатыми скатными крышами и щипцовыми фронтонами придает зданию базиликоподобный вид. Короткие боковые ветви креста незначительно выступают за общую линию фасадов боковых нефов. Массивная центральная глава храма выполнена в виде ротонды с куполом. Ее дополняют две малые главки, возвышающиеся над боковыми ризалитами (рис. 1 цв. вклейки).

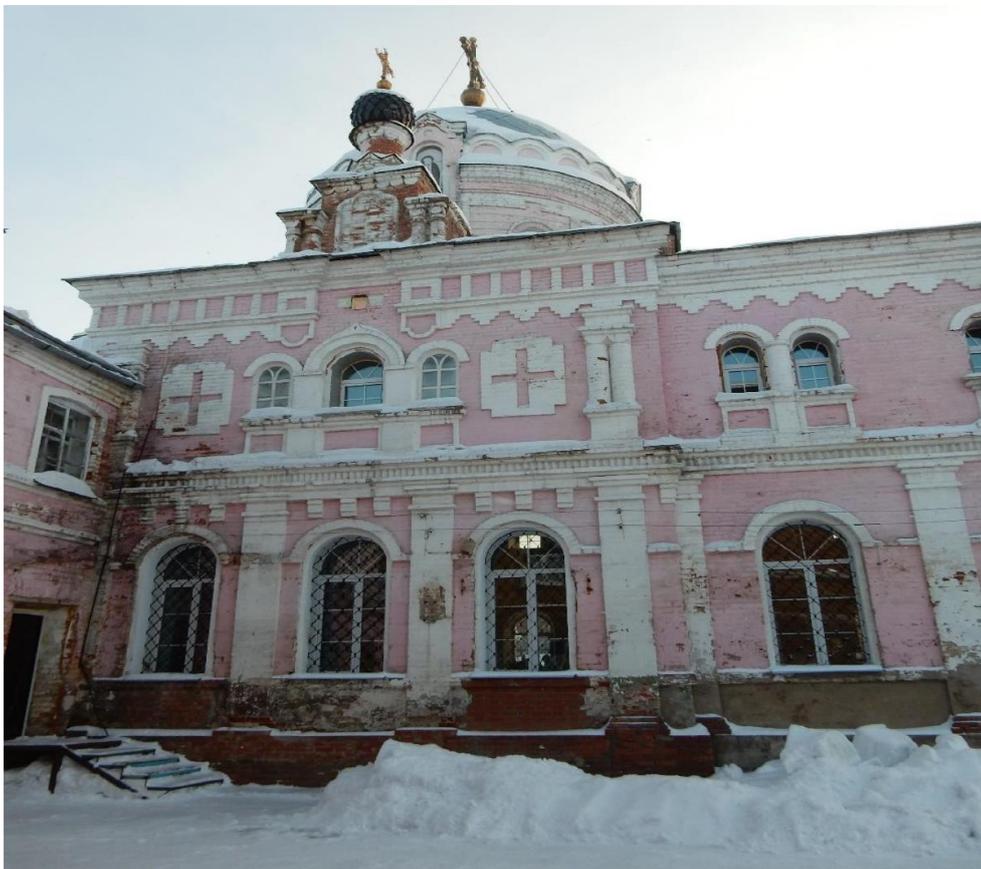
Рис. 2. Христорождественская церковь до начала работ. Северный фасад.

Инженерное обследование фасадов здания выявило значительный естественный износ внешнего отделочного слоя, усугубляемый воздействием периодического увлажнения стен атмосферными осадками. Основные проблемы технического состояния были связаны со значительными повреждениями штукатурного и окрасочного слоев фасадов, а также с деструкцией лицевого ряда кирпича и дефектами швов кирпичной кладки. Цокольная зона в наибольшей степени подверглась поверхностным разрушениям. Повреждений строительных конструкций не зафиксировано.

Были детально проведены работы по исследованию архитектурно-художественных особенностей памятника и выявлению первоначальной отделки его фасадов. Данные архивно-библиографических изысканий и изучения архитектурных аналогов показали, что значительная часть культовых построек в соответствии с традициями исторического периода имела открытую кирпичную кладку фасадов, не оштукатуривалась и не окрашивалась. Ныне существующая окраска церкви в ярко-розовый цвет не является характерной для рубежа XIX – XX веков и относится к более позднему времени (рис. 2 цв. вклейки). К концу XX века здание не имело единого отделочного решения: часть фасадов была оштукатурена и

окрашена в желто-охристый цвет, частично поле стены оставалось без внешней отделки. Исследования южного и западного фасадов с помощью цветковых зондажей выявили наличие под штукатурными слоями окраски по известковой обмазке. Основные плоскости фасадов были окрашены в цвет красного кирпича, декоративные детали имели окраску в белый цвет.

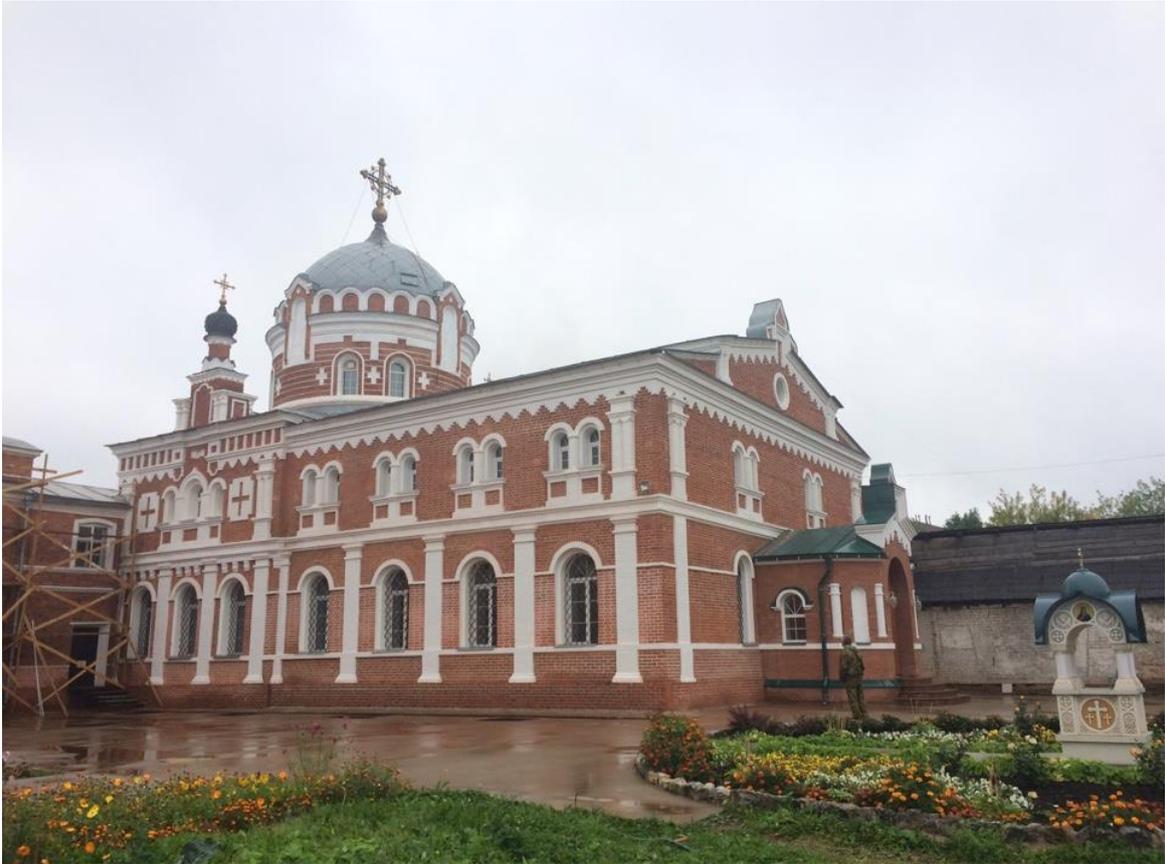
Рис. 3. Христорожественская церковь после реставрации. Общий вид с северо-запада.

Проектом сохранения Христорождественской церкви в Слободском было предложено восстановление исторического архитектурно-художественного облика памятника на период конца XIX века с раскрытием подлинной кирпичной кладки фасадов (рис. 3 цв. вклейки).

В первую очередь была произведена щадящая расчистка фасадных поверхностей и декоративных элементов от поздних окрасочных и штукатурных слоев. Проведены работы по ремонту древней кирпичной кладки путем вычинки фрагментов выветренного и разрушенного кирпича. Участки новой кладки выполнялись с соблюдением старой системы кладки. Перевязка осуществлялась посредством устройства кирпичных анкеров (тычков из кирпича), заделываемых в сохранившуюся кладку с определенным интервалом в зависимости от глубины разрушения. В промежутках между ними дополнительно вводились стальные анкера. При восстановлении разрушенных кладочных швов и трещин была выполнена механическая очистка от слабодержащихся фрагментов с их последующей зачеканкой известково-цементным раствором. В цокольной части и внутри въездной арки произведено восстановление штукатурного слоя. Работы выполнял коллектив нижегородской организации ООО «Гефест».

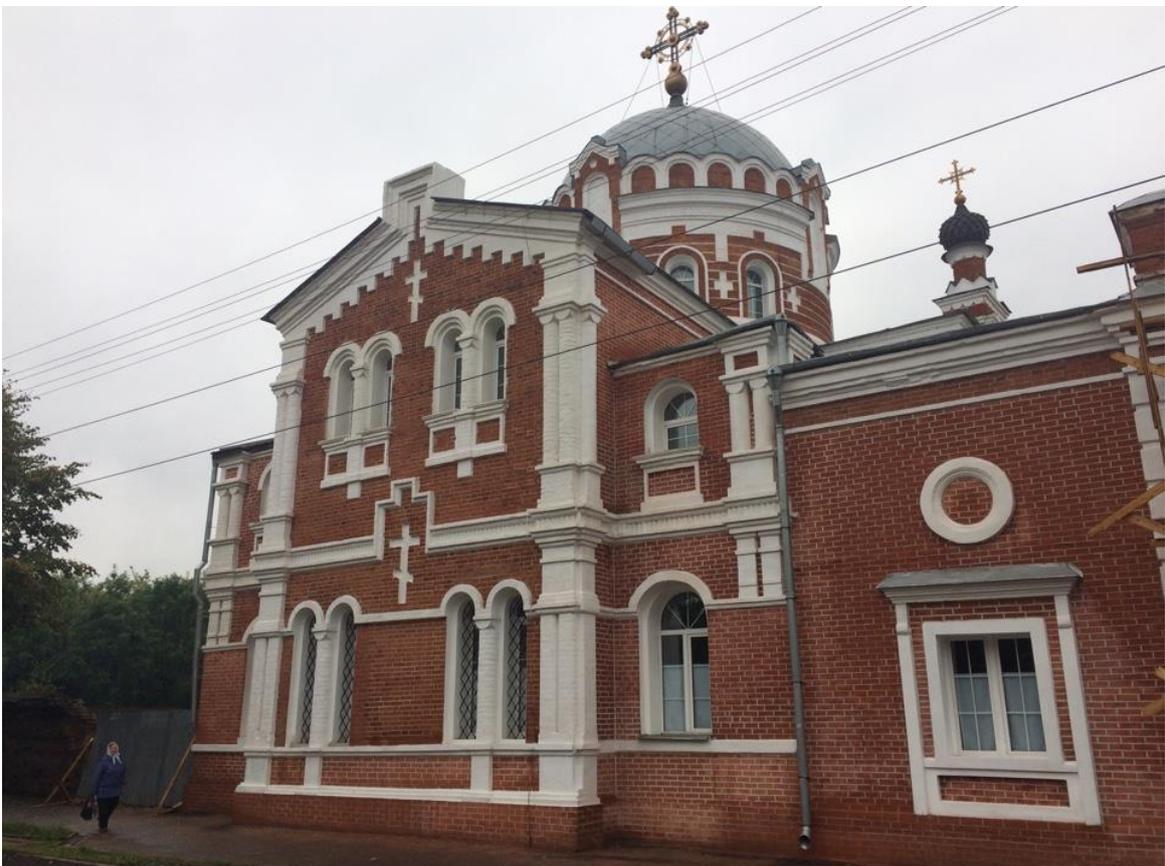
Рис. 4. Христорожественская церковь после реставрации. Восточный фасад.

Проектом было разработано цветовое решение памятника, учитывающее исторические традиции обработки фасадов «кирпич под белый камень». Кирпичная кладка основных фасадных плоскостей была оставлена не окрашенной. Архитектурные элементы и детали фасада (карниз, междуэтажные пояски, наличники, столбики, лопатки) окрашены в белый цвет по слою обмазки (рис. 4 цв. вклейки).
