// Приволжский научный журнал / Нижегород. гос. архитектур.-строит. ун-т.
Вып. 1. -Н. Новгород, 2019. С. 107-112.

НИЖЕГОРОДСКАЯ АРХИТЕКТУРНАЯ РЕСТАВРАЦИОННАЯ ШКОЛА В XX В. (НА ОСНОВЕ ОПЫТА ВОССТАНОВЛЕНИЯ КАМЕННЫХ ПАЛАТ XVII – НАЧАЛА XVIII ВВ.)

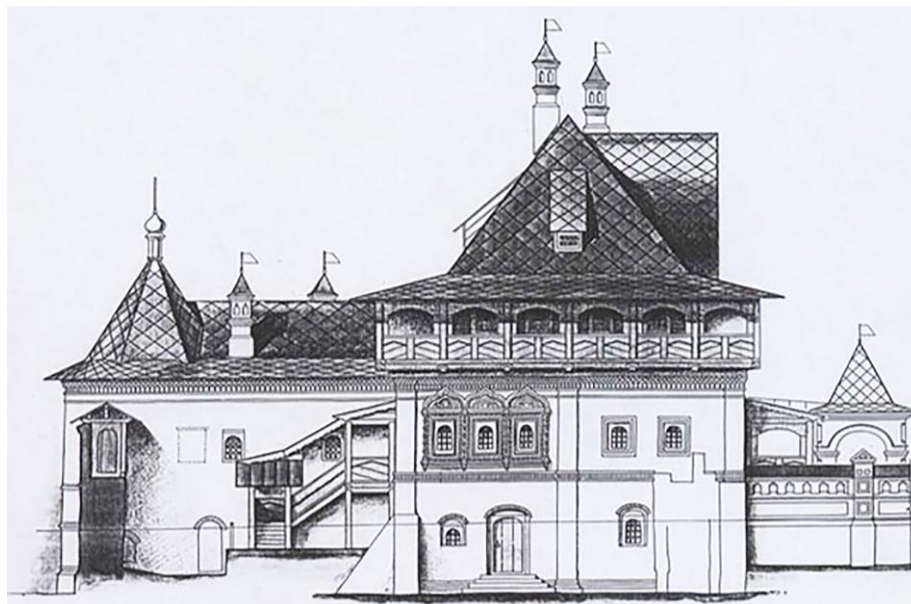
Рис. 1. Проектный вариант реставрации архиерейских палат с воссозданием архитектурного облика XVII века.

В 1963-1964 годах Горьковской специальной научно-реставрационной производственной мастерской был разработан проект реставрации архиерейских палат (арх. В.Я. Чащин). Комплексные научные исследования включили архитектурно-археологические обмеры и инженерно-геологические изыскания (инж. Н.Г. Дыньков, Б.С. Сперанский) [2]. Произведены исследования (зондажи) стен, раскрытие сохранившегося фундамента. В ходе проведения работ были выполнены мероприятия по инженерной реставрации: устроено монолитное железобетонное перекрытие между подклетом и первым этажом, произведена вычинка фасадов. Выполнена реставрация оконных проемов и рамочных наличников с килевидными кокошниками. Одним из проектных вариантов было предложение по реставрации палат с

воссозданием архитектурного облика на XVII век. Вариант подразумевал достройку здания верхним этажом и деревянной обходной галереей, устройство шатровой крыши с полницами, воссоздание каменного крыльца южного фасада (рис. 1). Однако проведенные работы в целом имели характер консервации с элементами фрагментарной реставрации.

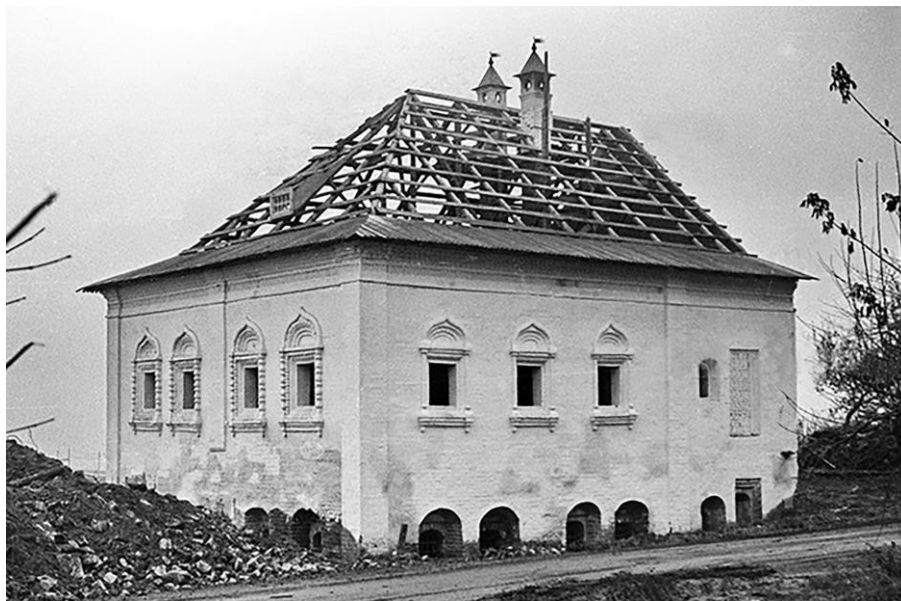
Рис. 2. Северо-восточный корпус Благовещенского монастыря в процессе реставрационных работ 1978 – 1983 гг.

Основные реставрационные работы на памятнике велись ГСНРПМ с 1978 до 1983 года (арх. Л.И. Пименов, В.А. Широков). В основу проекта реставрации были положены данные натурных исследований. Проведено раскрытие первого этажа (подклета) от нарастания культурного слоя, внутри здания восстановлены каменные своды обоих этажей. Ряд утраченных элементов (деревянное крыльцо на резных столбах, карниз) были воссозданы методом стилистических аналогий. Здание приобрело характерное завершение в виде высокой тесовой кровли с полками (рис. 2). Проведена реставрация оконных проемов, выполнено восстановление наличников с боковыми полуколонками и килевидными завершениями. В результате проведения реставрационных работ сохранившаяся часть корпуса приобрела близкий к первоначальному архитектурно-художественный облик (рис. 4 цв. вклейки). Выполненные

работы носили характер консервации с элементами стилистической реставрации [5].
